المدينة القديمة (درنة) ما بين عامي 2019-2021م

دراسة واقع حال قبل وبعد الحرب (دراسة ميدانية)

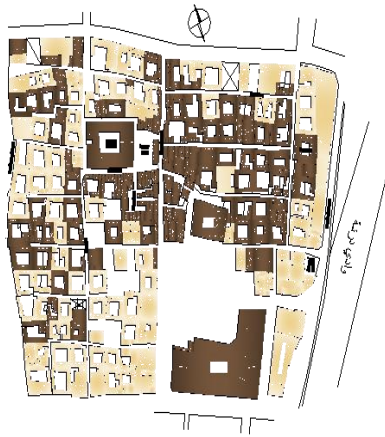
النون	حالات الإبنية	مساحة	% نسبة
 	مباني حديثة	26767.5673	43.5
 	مباني قديمة	34750.1169	46.5

(الشكل 3) دراسة ميدانية قسم _ هندسة التصميم الحضري _ كلية العمارة والفنون _ عام 2007
2. حقبة ما بعد الحرب:

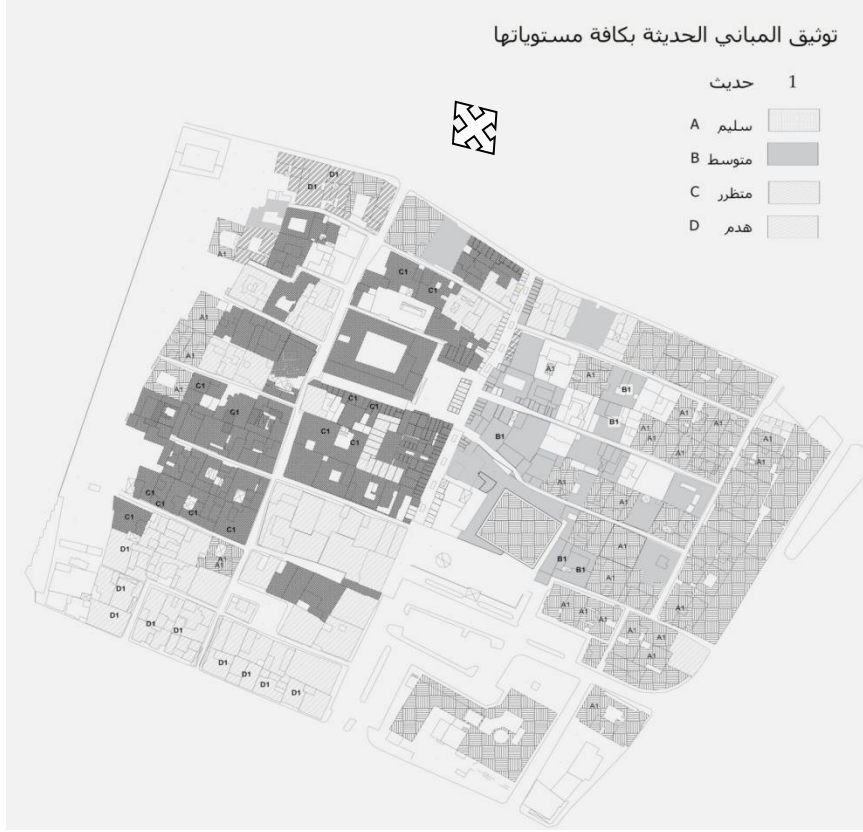
2.2.2 المباني الحديثة يوجد فيها السليم والمتوسط والمتضرر والهدم وتعتبر الأقل نسبة تعرضاً للإضرار في فترة الحرب خصوصاً في المنطقة الشرقية من المدينة القديمة .

شكل (خريطة توضح المباني الحديثة 1 بالمدينة القديمة ومستوي الاضرار فيها بعد الحرب) المصدر: الباحثون، 2021

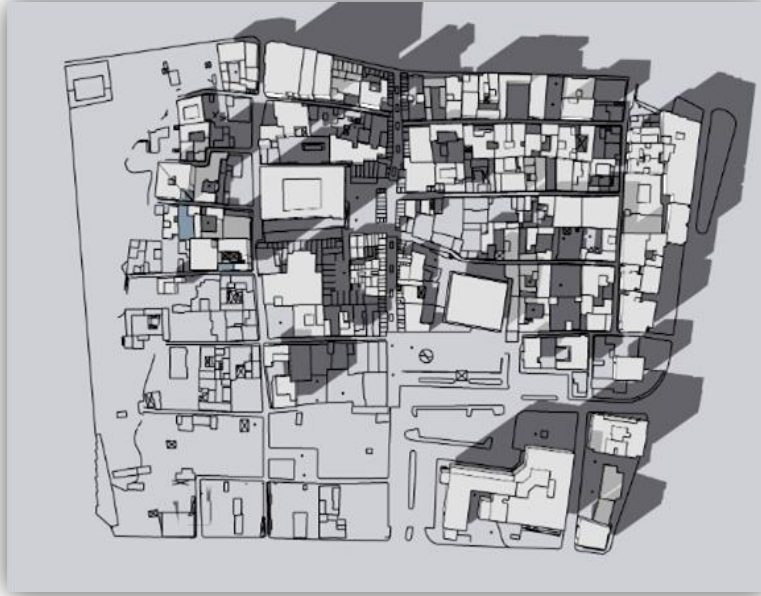
مخطط يوضح المتبقي من المدينة القديمة لعام 2021م بشكل منظوري

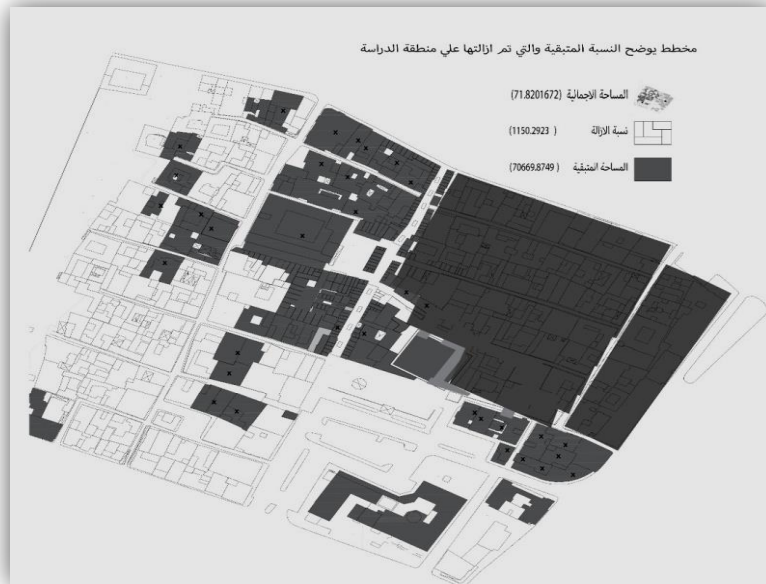
دراسة واقع حال عام 2021

نسبة ما تبقي من المدينة عام 2021 م حسب توثيق البحاث

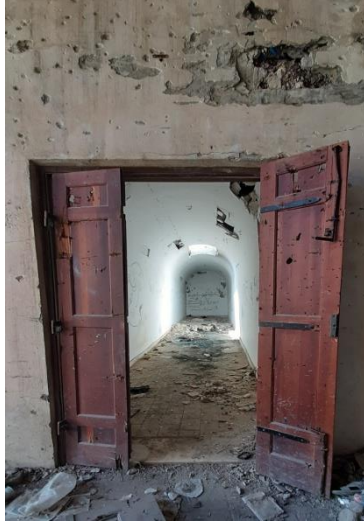
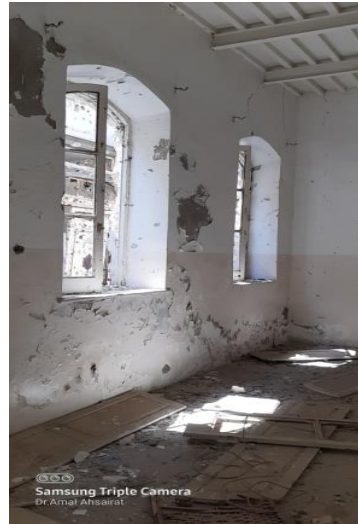
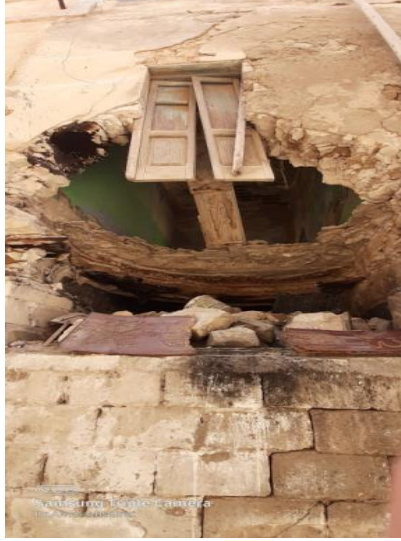
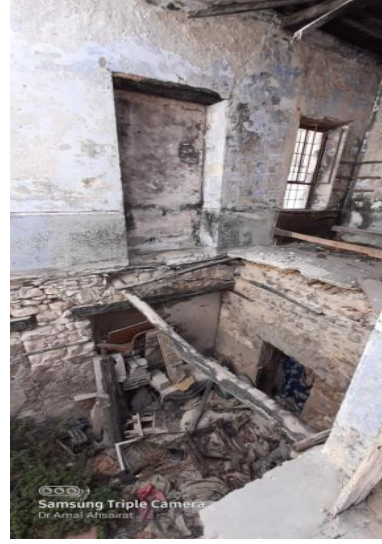
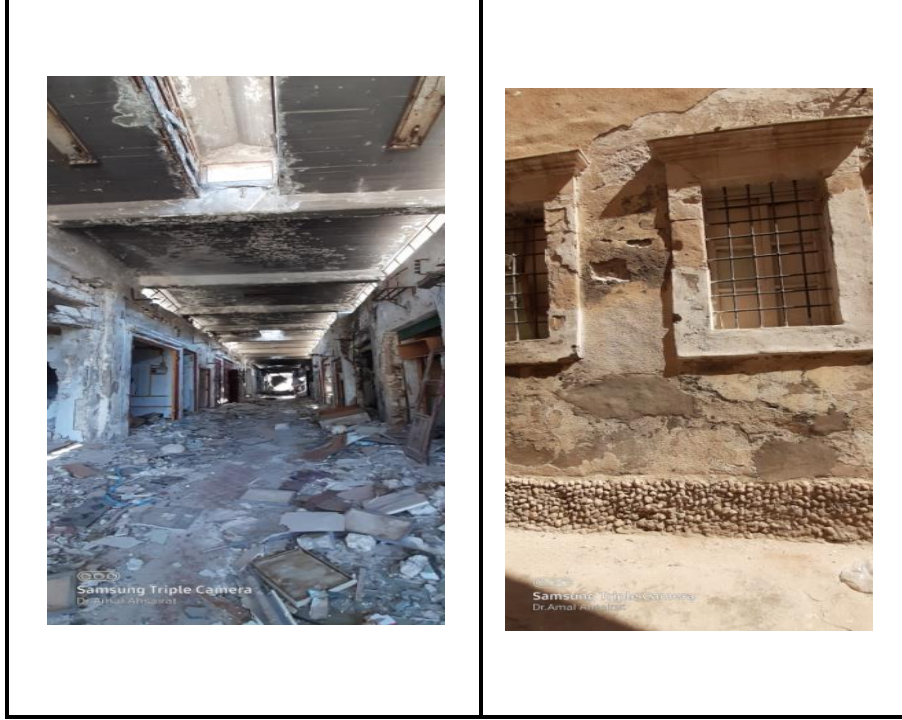
بعض الصور توضح مدى الأضرار وأنواعها التي لحقت بالمدينة القديمة درنة
(صور من الباحثين) عام 2021م

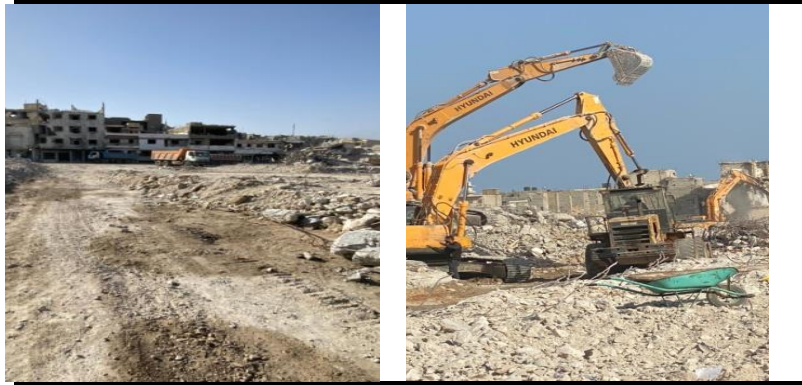
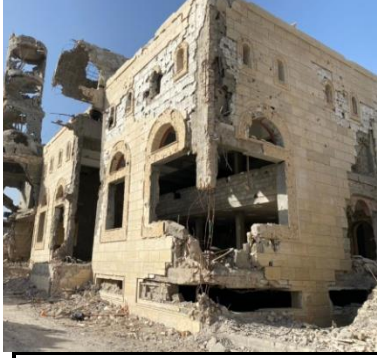
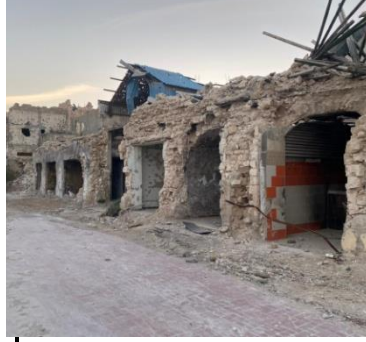
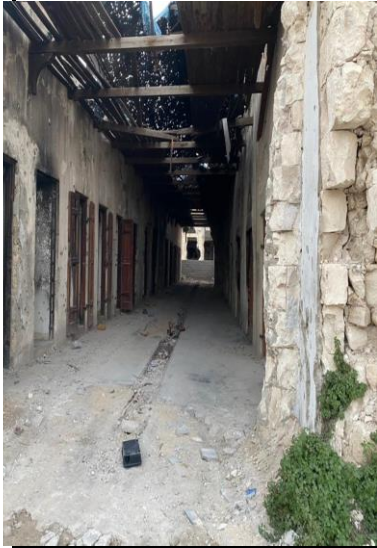
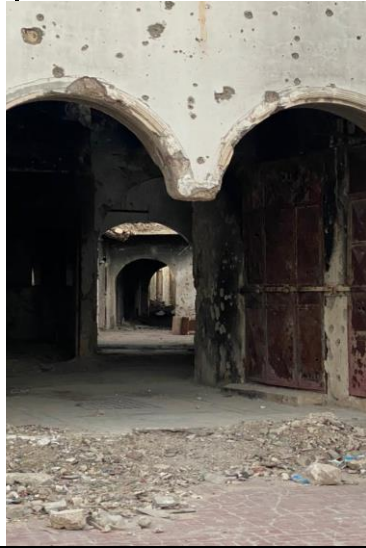
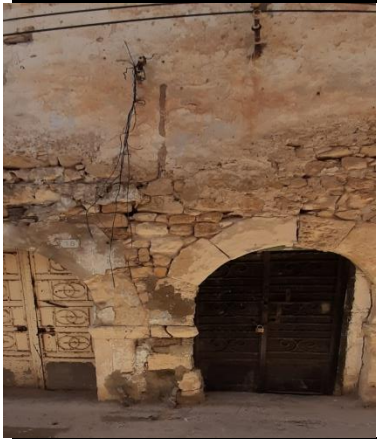
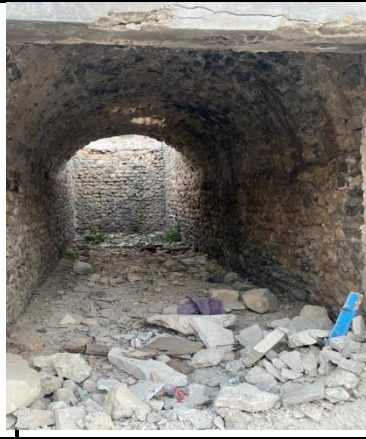
بعض الصور توضح وضع المدينة بعد المسح وتنظيف وإزالة بعض المباني في المدينة القديمة (صور من الباحثين) عام 2021م. الخاتمة والتوصيات:
