## الآثار البيئية المترتبة عن التحوير العشوائي للمساكن العامة بمدينة الزاوية (الأحياء السكنية العامة دراسة حالة)

زينب محمد مولود أبو ستة  
جامعة الزاوية، كلية التربية ناصر  
mzinab493@gmail. Com

### الملخص

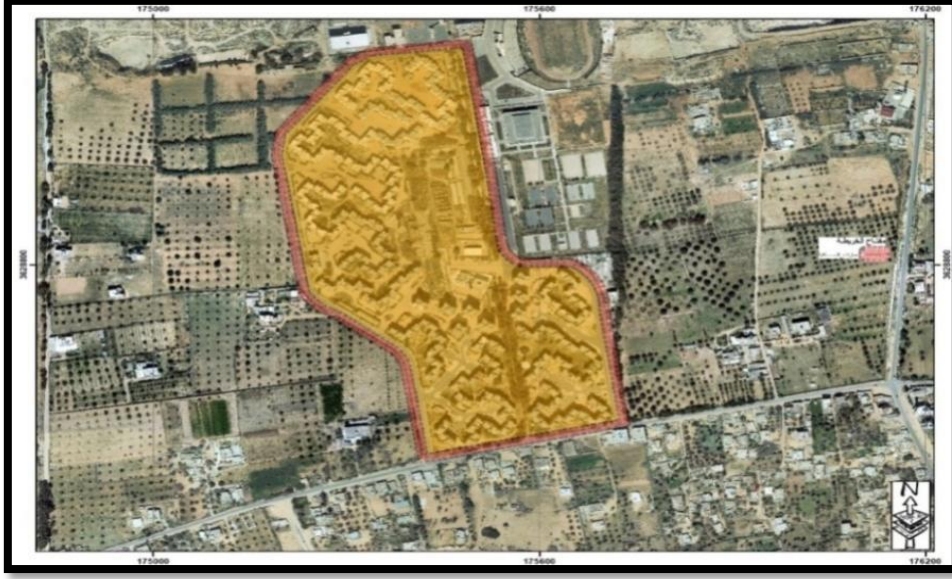
## الشكل (2) مخطط عمارات ديلة

يطلق عليها مشروع ألف وحدة سكنية حيث تضم عدد كبير من السكان في رقعة جغرافية محددة، والشكل (2) يبين مخطط عمارات ديلة. بدأ يظهر التغير في الشكل العام لها منذ تطبيق برنامج المربع السكن

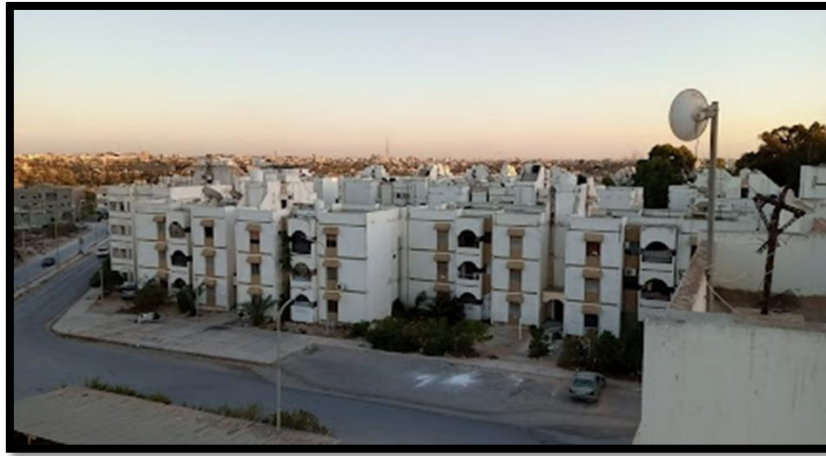
## الشكل (3) عمارات ديلة عند الإنشاء وقبل بدء التحورات العشوائية بها

المصدر : عزالدين شرادة، صورة جوية من قوقل أرث، التخطيط العمراني، الزاوية، 2024/9/28  
حيث قامت مجموعة من السكان الذين يسكنون حي واحد بتسييج هذا المربع حتي يتم حماية ووضع السيارات الخاصة بهم فيه، وهذا أثر على المساحة الفضاء التي كانت تستغل في الماضي والشكل (3) يبين عمارات ديلة قبل حدوث تغيرات عليها.

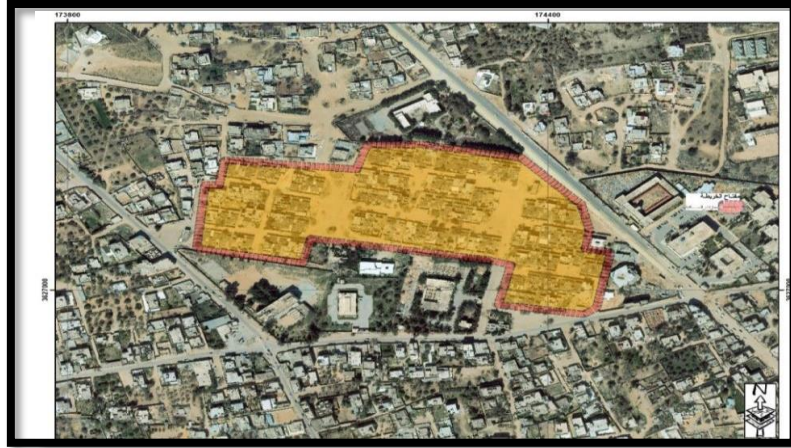
الشكل (4-أ) يبين مخطط شعبية ضي الهلال

كان نمط السكن فيها نظام دور أرضي متشابه في المظهر الخارجي لكل المباني وكان الاختلاف من الداخل حيث كان هناك نوعين من الشقق كبيرة وصغيرة وكانت تفصل بين كل شقة زنقة لمرور الأشخاص من خلالها، الشكل (4-أ) يوضح مخطط شعبية ضي الهلال، وفي الوقت الحالي اختلفت معظم المباني في المظهر الخارجي لها ومن الداخل كذلك حيث أصبحت تحتوي على أكثر من طابق كما في الشكل (4-ب).

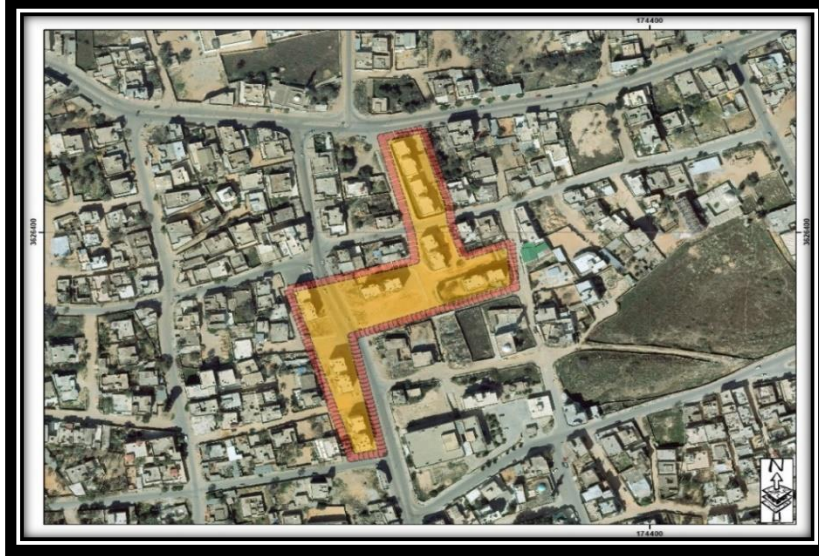
الشكل (5-أ) مخطط عمارات الحارة

على الرغم من صغر مساحتها كما في الشكل (5-أ) ، إلا أنها حافظت على المظهر الخارجي لها أما الآثار البيئية التي حلت بها كلها مرتبطة بالتلوث البصري المتمثل في إلغاء الشرفة وإضافتها إلى المنزل ، كما في الشكل (5-ب) يبين العشوائيات في عمارات الحارة .

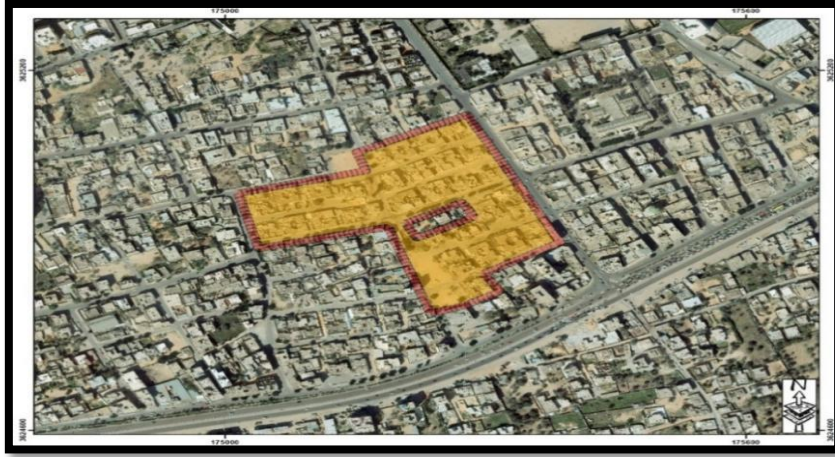
#### الشكل (6-أ) يوضح مخطط شعبية القرضابية

أنشأت الدولة هذه المساكن، كما هو في الصورة الجوية (6-أ) لمخطط هذه المباني، والتي كانت عبارة عن طابقين فقط، حيث كان لكل مبنى مدخل خاص. فالدور الأرضي له مدخل، والجهة الأخرى مخصصة للطابق الثاني. أما في الوقت الحالي، فقد اختلف نمط السكن وأصبح المبنى يحتوي على أكثر من طابق. الشكل (6-ب) يبين الفرق بين البناء القديم دورين فقط كما أنشأته الدولة مع البناء المستحدث وتغير الشكل بالكامل، انتقل التصميم من مبانٍ بطابقين إلى مبانٍ متعددة الطوابق لتلبية زيادة عدد السكان.

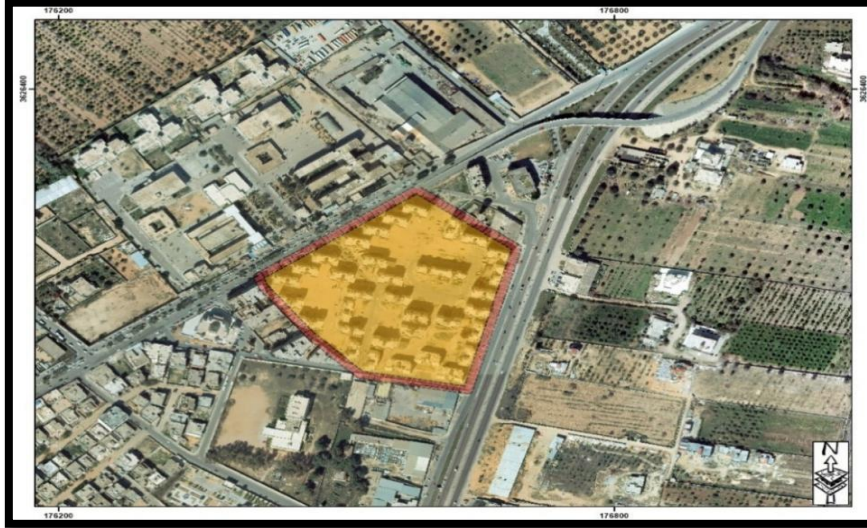
### الشكل (7-أ) يبين شعبية المثلث

بنظرة عامة يلاحظ أكثر المباني حافظت على المظهر الخارجي لها من حيث عدد الطوابق كما في الشكل (7-أ) الذي يوضح مخطط الشعبية، إلا أن وجود بعض التشوهات التي يمكن ملاحظتها في أحداث تسييج حول نوافذ الطابق الأرضي فقط، كنوع من الخصوصية التي تتفق مع ثقافة المجمع، في حين أن مداخل العمارات بقت كما هي، والشكل (7-ب) يبين ملامح التغيير الطفيفة لهذا المباني.

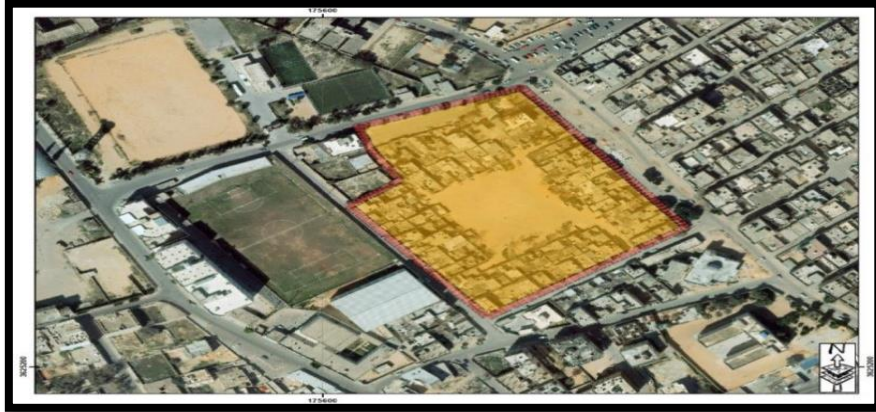
### الشكل (8-أ) يوضح عمارات هويسة

من خلال الدراسة الميدانية لشعبية هويسة تبين أن التشوه الذي حالت إليه المباني جوهري وكامل، حيث لم تعد هذه المباني على الحال الذي أنشئت عليه فعند إنشائها صممت من طابقين ولها طلاء موحد، بينما أصبحت في الوقت الحالي مختلفة تماماً ووصلت بعضها إلى عدة طوابق مع التغيير التام في النوافذ والأبواب وبعضها امتد أمتاراً وسط الطريق . إن المعلم الوحيد الذي حافظ على مظهره هو الساحة التي تتوسط هذه المباني في الماضي، والشكل (8-أ) يبين التخطيط العام للمباني، أما الشكل (8-ب) يوضح التغييرات التي حصلت للمباني.

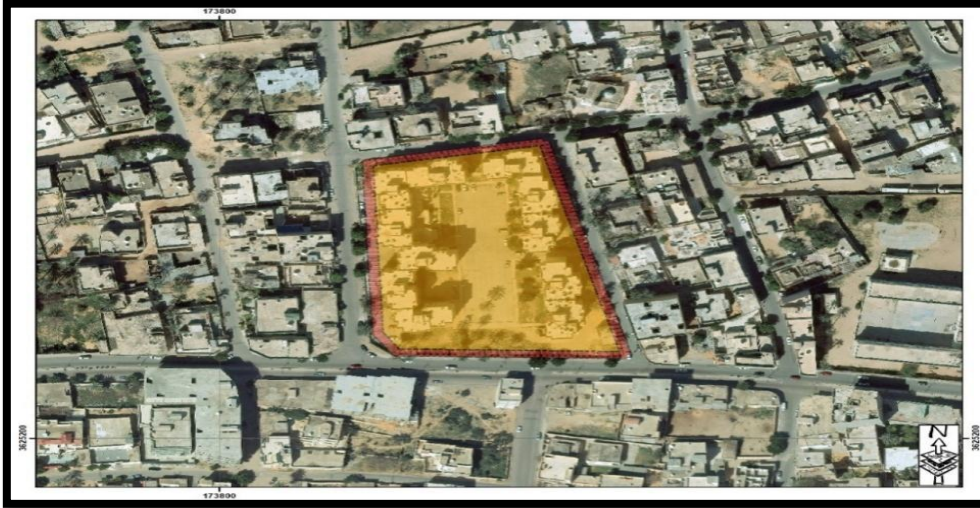
### الشكل (9-أ) يبين مخطط عمارات الضمان

أهم ما يميز هذه العمارات السياج الجميل الذي يحيط بها بالكامل مع وجود عدد مدخلين رئيسيين بها واحد من الجهة الشرقية والآخر من الجهة الشمالية، رغم ظهور الحالة السيئة لمظهرها العام نتيجة قدم المباني وعدم إقامة الصيانة الدورية لها، إلا أنها مازالت محتفظة بالشكل العام لها سواء المظهر الخارجي أم الساحة التي تتوسط هذه المباني، كما في الشكل (9-أ) الذي يوضح مخطط هذه العمارات. كذلك يوجد اختراق واحد لإحدى العمارات حيث قام صاحب المبنى في الطابق الأرضي بعمل سياج حول منزله، والشكل (9-ب) يبين المظهر الخارجي للمباني.

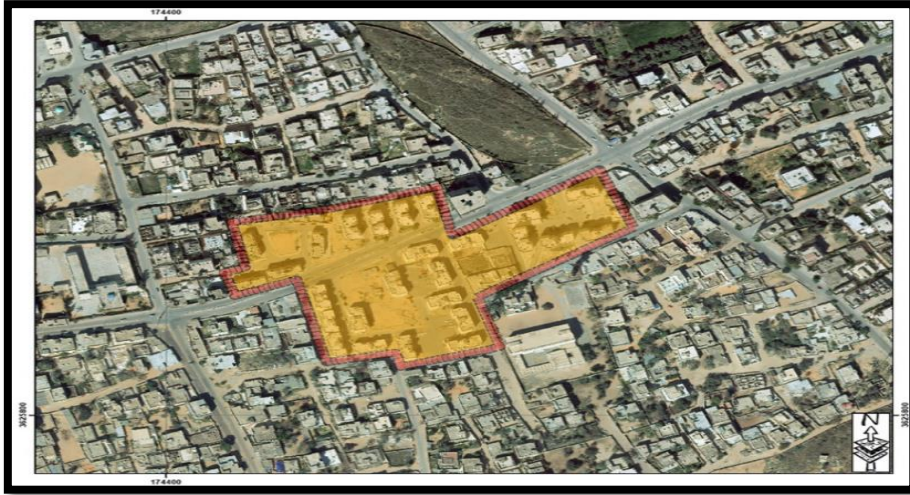
### الشكل (10-أ) مخطط شعبية الرزاقة

على الرغم من وجود مدرسة عامة بها وإنشائها في منطقة وسط مدينة الزاوية إلا أنها تقتصر إلى العديد من المقومات البشرية المتمثلة في تهالك الطرق المعبدة الموجودة داخلها والشكل (10-أ) يبين مخطط الشعبية. أما أهم العشوائيات تمثلت في المبني من الخارج كتسييج لبعض مداخل العمارات، كما ظهر ببعض الطوابق الأرضية بناء مدخل خاص غير المدخل الرئيس للعمارة مما شوه المظهر العام كما في الشكل (10-ب).

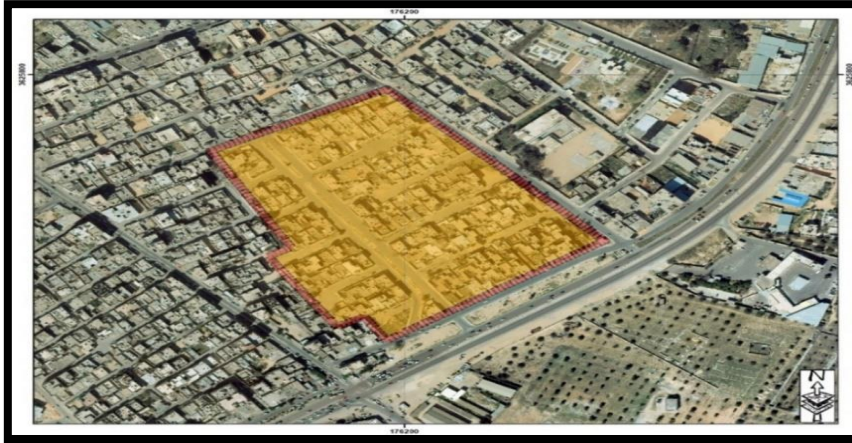
### الشكل (11-أ) مخطط شعبية حي الوحدة

يعتبر الأمر أكثر سوء بهذه المساكن نتيجة لما أصبحت عليه الآن، فعندما أنشئت هذه المنازل من طابق واحد لغرض السكن مع مرور الوقت تحول الكثير منها إلى محلات تجارية وأخرى إلى مصالح خدمية كجمعية الخياطة، بالإضافة لاختفاء الأدوار الأرضية تمامًا فأصبح المبني مكون من عدة طوابق وهذا التوسيع ناتج لتمدد حجم الأسرة والشكل (11-أ) يبين مخطط الشعبية بينما الشكل (11-ب) يوضح اختفاء المظهر القديم لهذه المباني.

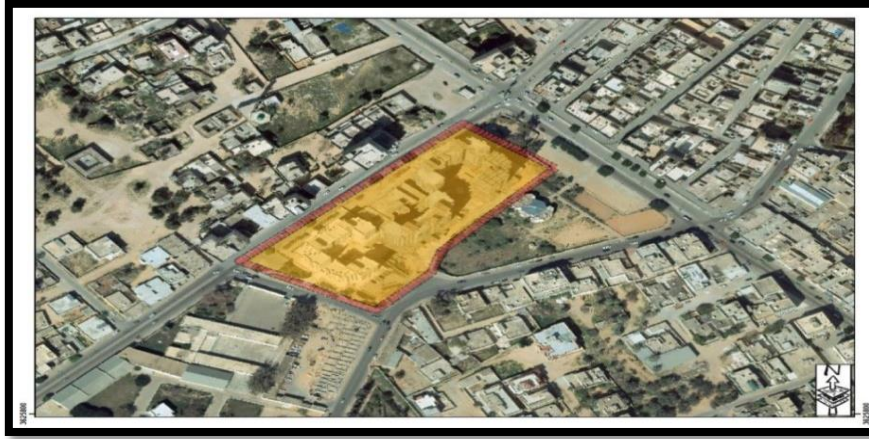
### الشكل (12-أ) يبين مخطك عمارات المنتزه

قد تكون عمارات المنتزه هي الوحيدة التي نفذتها الدولة ومازالت محافظة على الطابع العام لها وهو ما يبعث بنوع من التفاؤل قد يدفع المسؤولين إلى حماية هذه الوحدة السكنية، خاصة أنها ذات طابع حديث يتماشى مع تطور ثقافة المجتمع وتتميز بموقعها فهي تتوسط طرق مهمة داخل مخطط مدينة الزاوية. والشكل (12-أ) يوضح مخطط عمارات المنتزه، بينما الشكل (12-ب) يبين المحافظة على المظهر الخارجي لها.

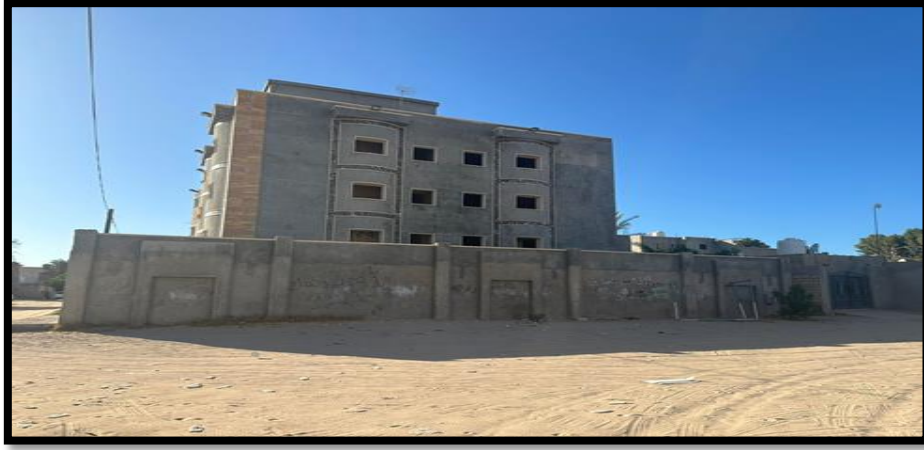
**أولاً - النطاق البيئي:** تركز على الآثار البيئية المرتبطة بالعشوائيات، بما في ذلك: تلوث الهواء-تلوث المياه - والتلوث البصري كما في الشكل (13) الذي يبين التلوث البصري حيث اختفى المظهر الخارجي تماماً بالإضافة إلى زيادة التوسع على حساب المناطق العامة. الشكل (13) يظهر البناء العشوائي في متنفس الشعبية

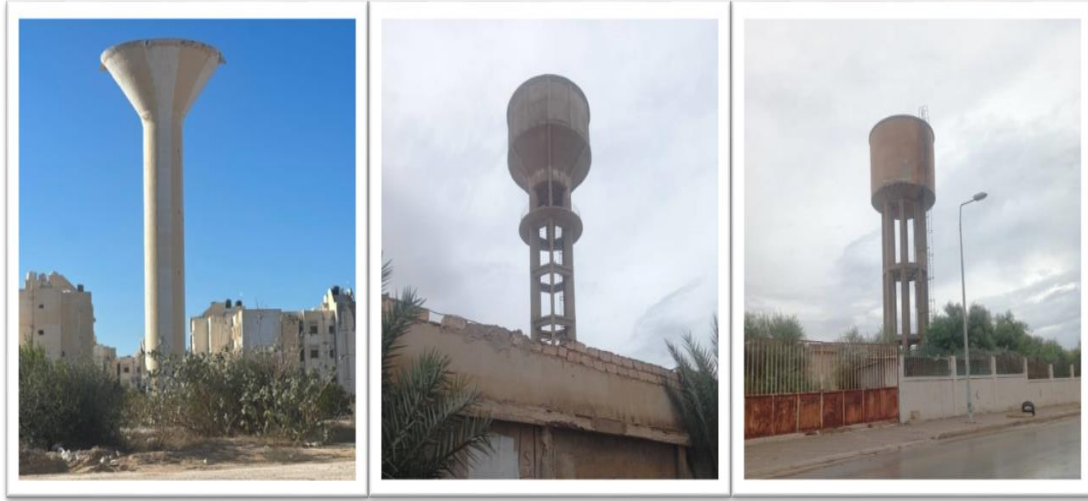
الشكل (14) يوضح الخزان العام للمياه المخصص لعمارات ديلة

3 - مشكلة انقطاع المياه من الشبكة العامة، عندما أنشئت هذه الوحدات السكنية تم تزويدها بالمياه من خزانات قامت الدولة بإنشائها والشكل (14) يوضح بعض الخزانات ونظرًا لقدم شبكة المياه وتهالك الأنابيب أدت هذه المشكلة لفصل المياه من فترة إلى أخرى تتفاقم مشكلة نقص المياه على المدينة ككل إلا أن مناطق الدراسة أكثر معاناة نتيجة تزايد عدد السكان على حساب الخدمات وتفاقم بناء العشوائيات. وتكاد تفقر المدينة إلى بناء خزانات جديدة، لذلك اضطر العديد إلى حفر آبار منزلية بدون تراخيص أو مراقبة صحية لجودة المياه من عدمها وأن الغالبية العظمى منها غير صالحة للشرب نتيجة لارتفاع نسبة الأملاح والتلوث البكتيري بها (فوزي، 2017).

- 3 - الاهتمام بشبكة الصرف الصحي وبخاصة في الأحياء السكنية (عمارات) لأنها تحتوي على عدد كبير من السكان مثل سكنية ديلة والضمان وحي الوحدة والرزاقه.
- 4 - التطوير والاهتمام بالشبكة العامة للمياه وذلك بتوفير مراكز للصيانة الدورية لأنها تعتبر المصدر الوحيد الذي يزود هذه المباني بالمياه.

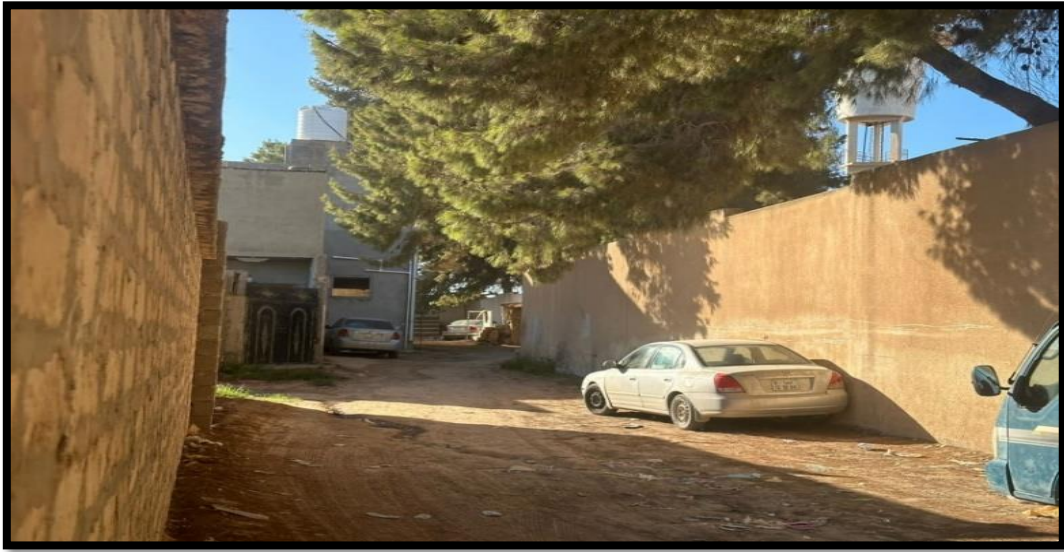
4- التلوث البصري كان واضحًا في معظم مباني شعبية ضي الهلال حيث طمس الشكل الخارجي للمباني بالكامل، وتم استغلال أحد الشوارع بالكامل وإضافته إلى فناء المنزل كما في الشكل (15)، وكذلك بعض المباني في شعبية حي الوحدة، أما شعبية هويسة لم يبق الطراز الذي صُممت عليه المباني موجوداً

واختفت ملامح الحي السكني نهائياً كما في الشكل (16.أ) و الشكل (16.ب) . من جهة أخرى، حافظت عمارات ديلة وشعبية المثلث إلى حدٍ بعيدٍ على الشكل الخارجي لها وكان أكثر التغيرات في مساحات الفضاء كما في الشكل (16.ب)  
الشكل (15) يبين قيام أحد المواطنين بإضافة شارع عام لمنزله

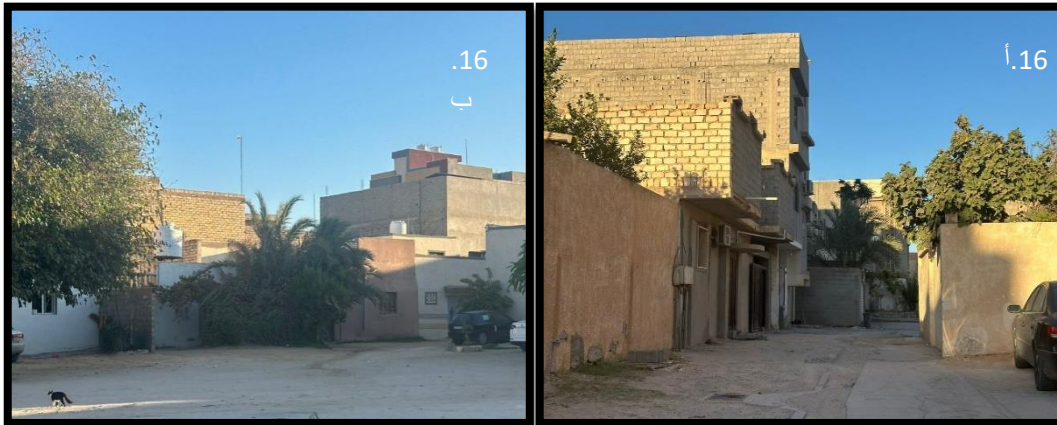
شكل 16 يبين اختفاء ملامح الحي السكني نهائياً عن ما كانت عليه عند الإنشاء

الشكل 16.أ؛ يوضح اختفاء المظهر العام لشعبية حي الوحدة، و16.ب؛ يبين اختفاء المظهر العام لشعبية هويسة.  
المصدر: تصوير الباحثة، بتاريخ 5 - 10 - 2024.

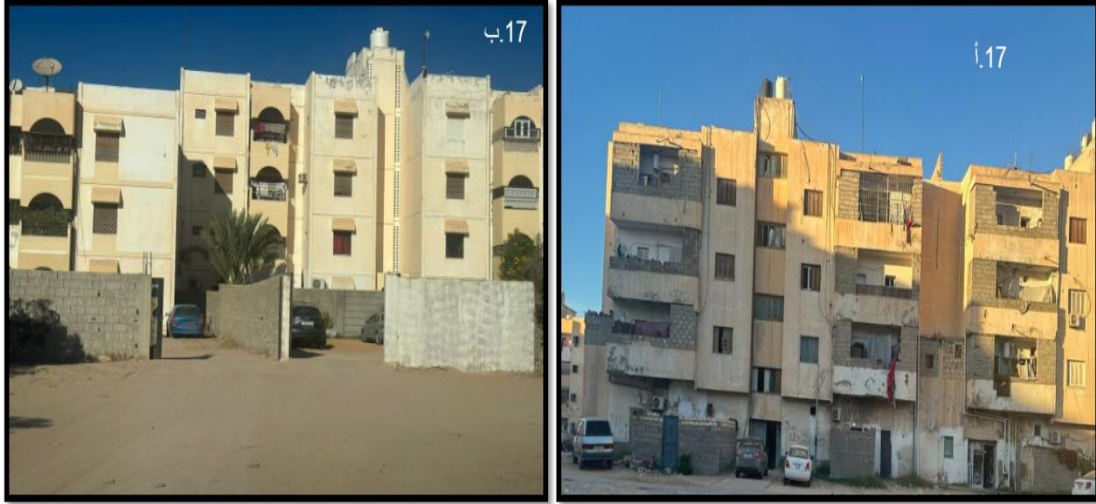
الشكل (17) يبين التشوية العام لعمارات ديلة والمثلث، المتمثل في تسييج الطوابق الارضية

5- مشاكل صغر مساحة المسكن والبناء العمودي للعمارات وعدم وجود فضاءات خضراء حيث قام العديد من المواطنين بتسييج هذه الأماكن والأشكال التالية يبين هذه السياجات. يختلف حجم السياج بين عمارات ديلة وشعبية المثلث، حيث اقتصر تسييج عمارات شعبية المثلث على الدور الأرضي فقط وبقاء باب العمارة منفرداً كما في الشكل (أ.17) أما عمارات ديلة فتم تسييج عدد من العمارة داخل مربع واحد من جميع الجوانب والشكل (ب.17) يوضح ذلك. ومن المشاكل أيضاً قصور في الخدمات العامة المتمثلة في قرب المستشفيات والمدارس قد تسبب مشاكل نفسية وجسدية واجتماعية للسكان، تمثلت في صعوبة نقل الأغراض إلى الطوابق العليا وقلة توفير مصعد كهربائي في بعض العمارات. يعتبر المجتمع الليبي من المجتمعات التي تحافظ على العادات والتقاليد حيث أنشئت العمارات بطراز غربي لا يوجد فاصل بين استقبال الرجال والنساء وهذا كان واضحاً في تصاميم عمارات ديلة أما عمارات المنتزة فالوضع يختلف فصممت بحيث تتماشى مع المجتمع الليبي.

الشكل 17.أ؛ يبين التسييج في عمارات شعبية المثلث، و17.ب؛ بين التسييج في عمارات ديلة.
